Caritas-aiheisen paneelimaalauksen tutkimus ja konservointi

Metropolia Ammattikorkeakoulu
Konservaattori AMK
Konservoinnin koulutusohjelma
Opinnäytetyö
25.5.2012

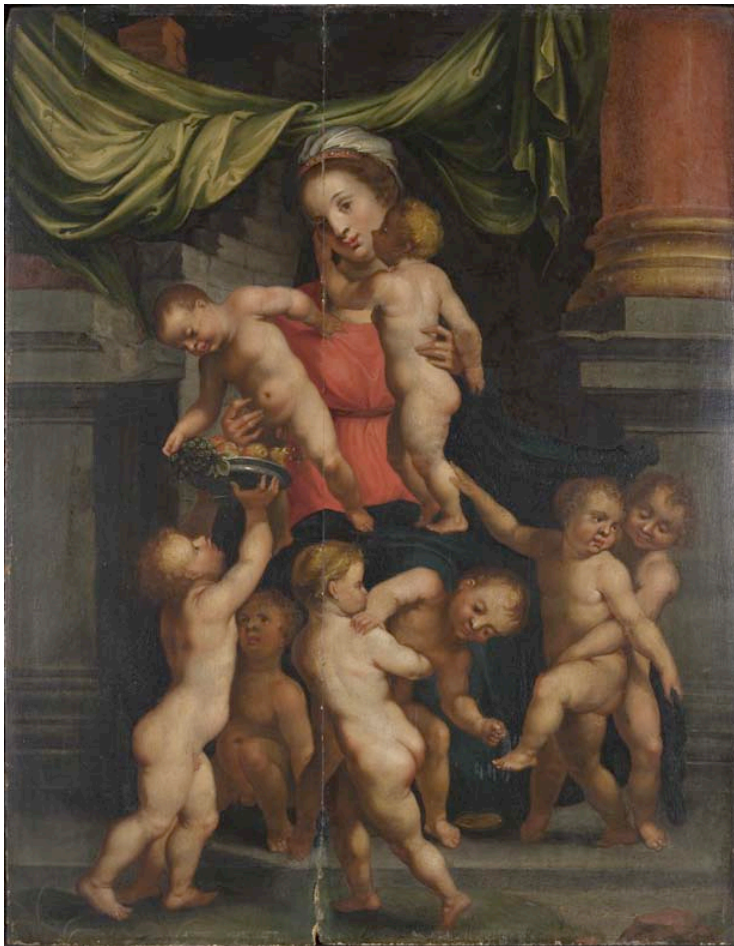
Opinnäytetyön kohteena on puupaneelille öljyvärein maalattu kooltaan noin 64,5 cm x 50,5 cm oleva maalaus (kuva 1), joka kuuluu Amos Andersonin taidemuseon kokoelmiin. Maalauksen aiheena on Caritas, eli lähimmäisenrakkauden hyveen allegoria. Maalaus on signeeraamaton, eikä sen maalannutta taiteilijaa tai maalauksen ajoitusta tunneta.

Kuva 1. Maalauksen aiheena on lähimmäisenrakkauden hyveen allegoria eli Caritas.

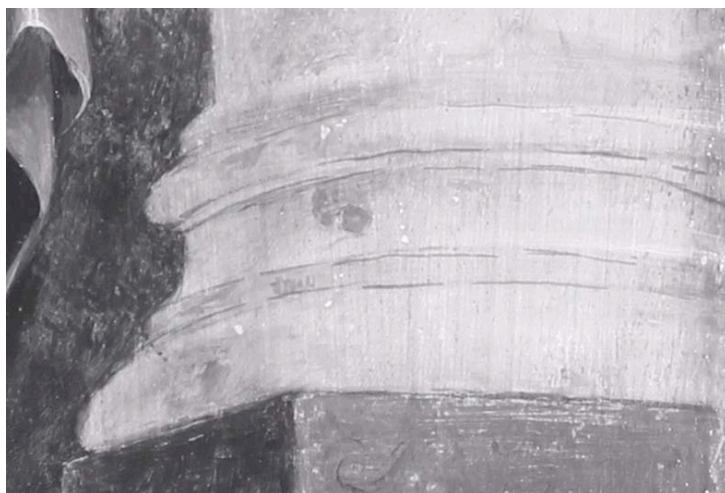
Maalauksessa on valkoisen pohjustuksen päälle tehty aluspiirustus, joka näkyy osittain maalauksesta otetussa infrapunareflektiokuvassa (liite 7) sekä paikoin paljain silminkin. Kaikkein selkeimmin aluspiirustus näkyy maalauksessa oikealla olevan pylvään keltaisella alueella, jossa maalikerros on erityisen ohut (kuva 7.). Aluspiirustus on tyyliältään luonnonomainen hahmotelma ja viivojen paksuuden ja muodon perusteella se vaikuttaisi siveltimellä tehdyltä. Varjostuksia ei aluspiirustuksessa näyttäisi juurikaan olevan.

Kuva 7. Yksityiskohta infrapunareflektiovalokuvasta, jossa oikeassa reunassa olevan pylvään aluspiirustus näkyy erityisen selvästi.

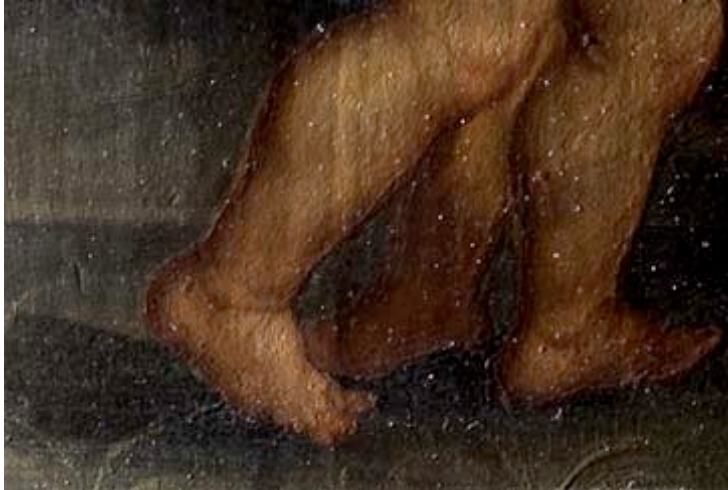
set ovat erityisen ohuita ja pohjustus tai tietyillä alueilla aluspiirustuskin kuultaa osin niiden läpi. Sen sijaan vihreän verhon ja sinisen viitan alueella maalikerrokset ovat paksumpia. Todennäköisesti teoksen tausta on maalattu ensin ja hahmot sen jälkeen. Tämä on nähtävissä siitä, että erityisesti puttojen ääri viivoilla näkyy sivuvalossa selkeät vallit, joissa taustan ja ihoalueiden maalikerrokset ovat menneet päällekkäin (kuva 9).

Kuva 9. Sivuvalossa otetussa kuvassa jalkojen reunoilla on nähtävissä ympäröiviä alueita korkeampi valli.

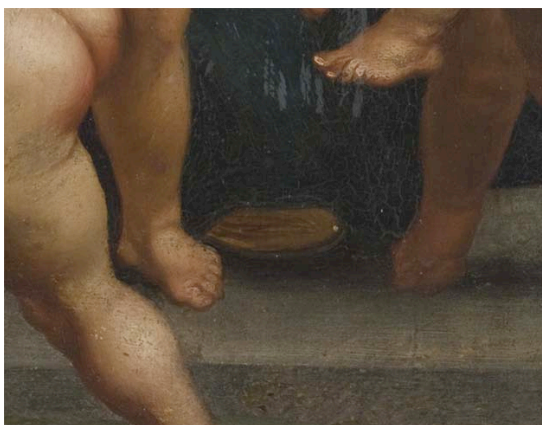
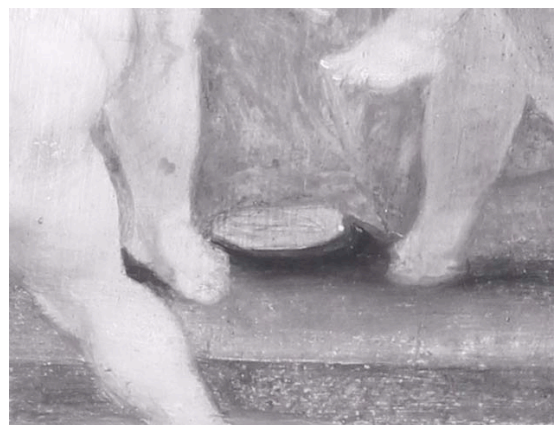
Mielenkiintoinen seikka maalauksessa on se, että naisen jalka on jäänyt maalamatta valmiiksi ja ainoastaan pohjaväri on sen kohdalla näkyvissä. Infrapunakuvassa ei kuitenkaan näy aluspiirustusta jalan aiotusta muodosta (kuvat 10 ja 11).

Kuva 10. Yksityiskohta naisen keskeneräiseksi jääneestä jalasta

Kuva 11. Yksityiskohta infrapunareflektiovalokuvasta, jossa ei erotu minkäänlaista luonnosta jalan muodosta.

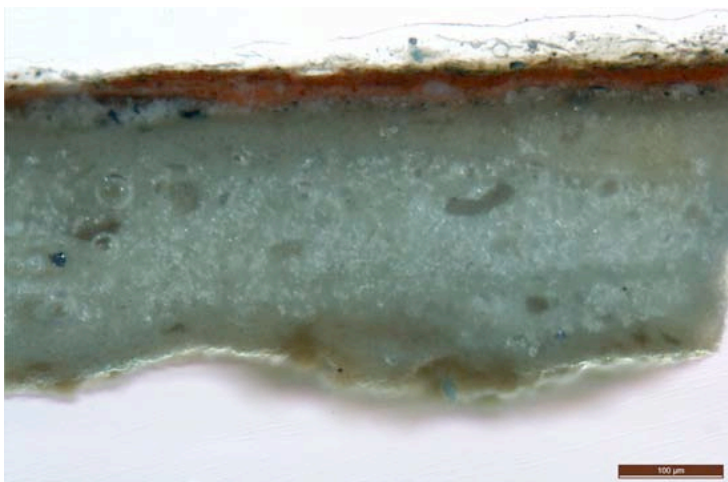
Sideaineen selvittämiseksi poikkileikkausnäytteelle P1 tehtiin proteiinivärjäyskoe käyttämällä Amido Black -värjäysainetta. Pisara värjäysainetta tiputettiin poikkileikkauksen päälle, sen annettiin vaikuttaa viisi minuuttia ja huuhdeltiin deionisoidulla vedellä. Poikkileikkauksessa koko pohjustuskerros värjäytyi sinertäväksi (kuva 13). Vaikka värjäystulos ei ollutkaan kovin voimakas, varmisti se kuitenkin eläinliiman käytön pohjustuksen sideaineena. Värjäämätön poikkileikkauksenäyte on esitetty kuvassa 14.

Kuva 13. Poikkileikkauksenäytteessä P1 pohjustus värjäytyi sinertäväksi, mikä vahvisti sen sisältävän eläinliimaa. Mikroskooppivalokuva, suurennos 100x.

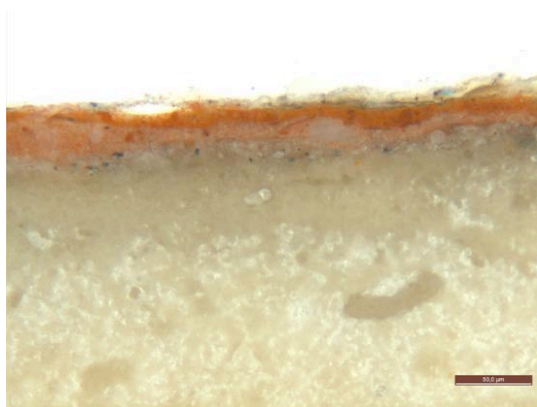
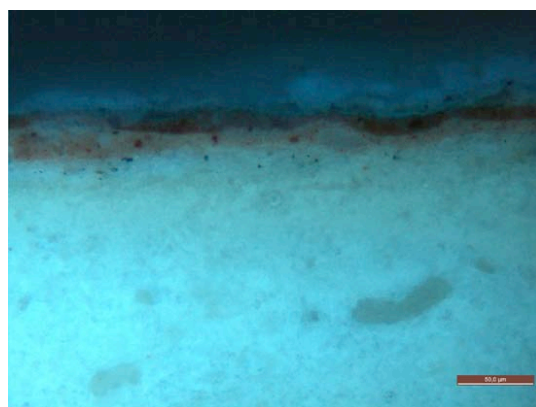
Poikkileikkausnäytteessä P1 (kuvat 14 ja 15) erottuu selkeästi kaksi kerrosta, joista alempi on vaaleampi ja sisältää punaisen pigmentin tai pigmenttien lisäksi lyijyvalkoista. Etenkin ylemmässä ja tummemmassa kerroksessa on lisäksi tummempia ja läpikuultavampia partikkeleita, jotka saattavat olla jotakin orgaanista lakkapigmenttiä. Molemmissa kerroksissa on lisäksi joitakin yksittäisiä tummia pigmenttipartikkeleita.

Kuva 14. Poikkileikkausnäyte P1 päivänvalossa. Mikroskooppivalokuva, suurennos 200x.

Kuva 15. Poikkileikkausnäyte P1 ultraviolettivalossa. Mikroskooppivalokuva, suurennos 200x.

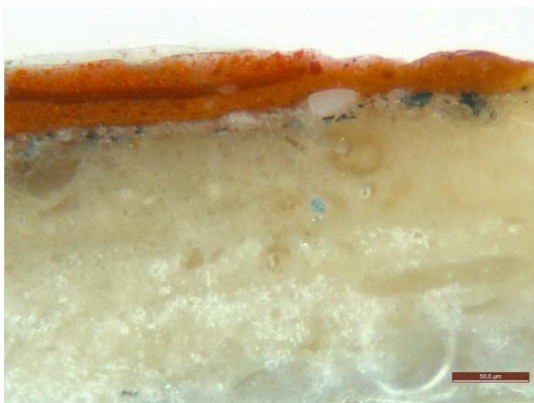
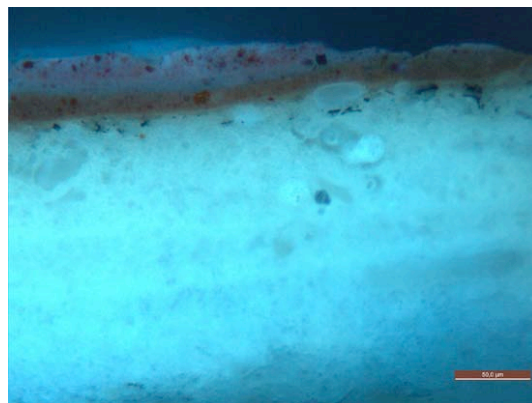
Puvun alueelta otetusta poikkileikkausnäytteestä P6 otetuissa mikroskooppivalokuviissa näkyy kolme maalikerrosta. Päivänvalossa otetussa valokuvassa alimmainen ja päällimmäinen kerros näyttävät melko samanvärisiltä (kuva 16), mutta UV-valossa (kuva 17) nämä kerrokset fluoresoivat aivan eri tavoin ja sisältävät siten ainakin osittain eri pigmenttejä. Alempi kerros on myös tiheämpi ja ylemmässä on enemmän sideainetta. Poikkileikkausnäytteen perusteella ei kuitenkaan voi tarkkaan tunnistaa, mitä pigmenttejä kerroksissa on. Näiden kahden kerroksen välissä on tummempi läpikuultava punaista orgaanista lakkapigmenttiä sisältävä kerros. Punaisen lakkapigmentin partikkeleita näyttäisi olevan myös alimmassa ja päällimmäisessä kerroksessa.

Kuva 16. Poikkileikkausnäyte P6 päivänvalossa. Mikroskooppivalokuva, suurennos 200x.

Kuva 17. Poikkileikkausnäyte P6 ultraviolettivalossa. Mikroskooppivalokuva, suurennos 200x.

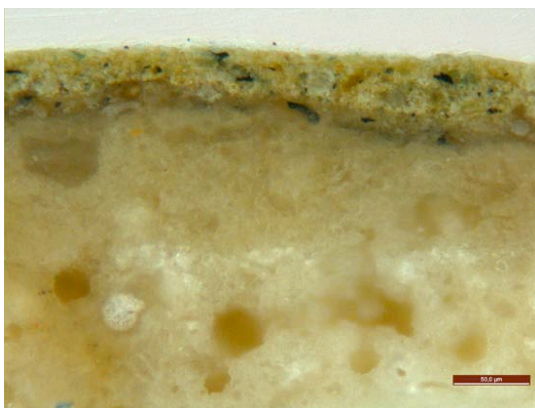
Maalauksesta otettiin poikkileikkausnäytteet vihreän verhon alueelta sekä vaalean- että tummanvihreästä kohdasta. Vaaleanvihreästä poikkileikkausnäytteestä P2 otetuissa mikroskooppivalokuviissa (kuvat 18 ja 19) näkyy pohjustuksen ja imprimatuurakerroksen päällä maalikerros, josta voidaan erottaa lyijytinakeltaisen ja lyijyvalkoisen partikkeleita, joitakin läpikuultavia sinertävänvihreitä partikkeleita sekä mustia partikkeleita.

Kuva 18. Poikkileikkausnäyte P2 päivänvalossa. Mikroskooppivalokuva, suurennos 200x.

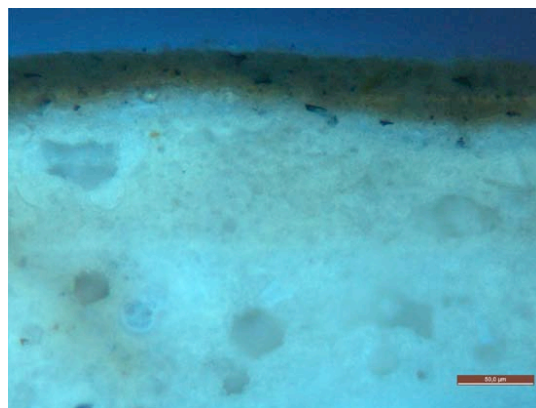
Kuva 19. Poikkileikkausnäyte P2 ultraviolettivalossa. Mikroskooppivalokuva, suurennos 200x.

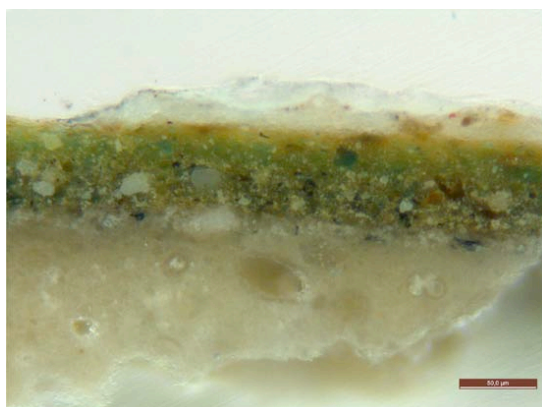
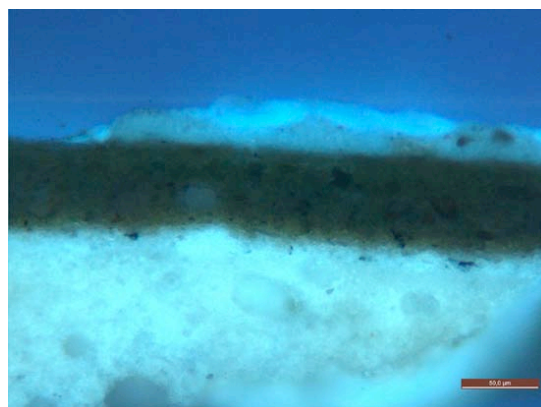
Tummanvihreästä poikkileikkausnäytteestä P3 otetuissa mikroskooppivalokuviissa (kuvat 20 ja 21) on pohjustuksen ja imprimatuurakerroksen päällä kaksi tummanvihreää maalikerrosta. Näistä alempi sisältää lyijytinakeltaista, lyijyvalkoista, läpikuultavia vihreitä partikkeleita, jotakin mustaa pigmenttiä sekä yksittäisiä punaisia partikkeleita. Ylempi kerros on läpikuultava ja sisältää enimmäkseen vihreitä pigmenttipartikkeleita. Kerroksen yläosa on ruskehtava. Näiden kahden kerroksen yläpuolella on vielä vaalea

läpikuultava, paljon sideainetta sisältävä kerros, jossa voidaan erottaa joitakin pigmenttipartikkeleita.

Kuva 20. Poikkileikkausnäyte P3 päivänvalossa. Mikroskooppivalokuva, suurennos 200x.

Kuva 21. Poikkileikkausnäyte P3 ultraviolettivalossa. Mikroskooppivalokuva, suurennos 200x.

1400–1500-luvuilla verdigris oli käytetyin vihreä pigmentti ja malakiittia tai muita kuparipitoisia vihreitä käytettiin harvemmin. Taiteilijat sekoittivat usein vihreän värin verdigris'stä, lyijytinakeltaisesta ja lyijyvalkoisesta. Näiden pigmenttien suhteet vaihtelivat riippuen valon ja varjon vaihteluista. Joskus saatettiin lisätä myös hieman keltaokraa. (Billinge ym. 1997, 39–40.) Näin maalatun alusmaalauksen päälle levitettiin läpikuultava syvävihreä lasuuri erityisesti vaatteita ja muita kankaita kuvattaessa. 1500-luvun lopulta eteenpäin taiteilijat alkoivat käyttää lasuurin alle tehtävään vihreiden kankaiden alusmaalaukseen muita pigmenttejä, kuten lyijytinakeltaista ja atsuriittia tai lyijyvalkoista ja mustaa. (Van Eikema Hommes 2001, 182 ja 185–186.)

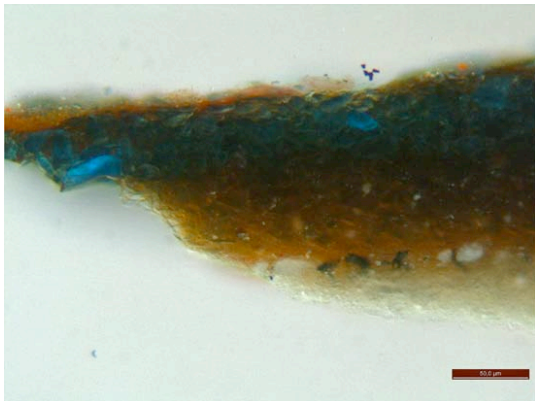
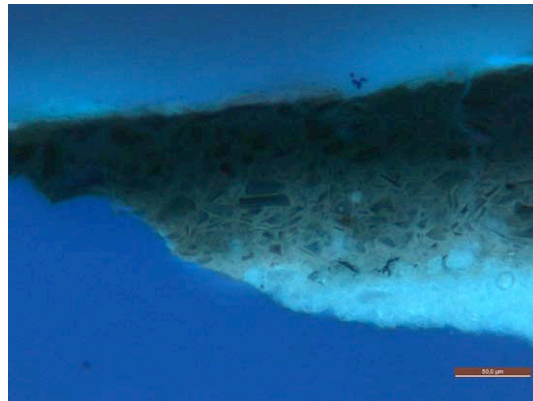
Poikkileikkausnäytteestä P4 otetut mikroskooppivalokuvat tukevat olettamusta atsuriitin ja smaltin käytöstä. Päivänvalossa otetussa valokuvassa pohjustuksen ja imprimatuura-kerroksen päällä on tummanruskealta ja läpikuultavalta näyttävä kerros, josta on vaikea erottaa pigmenttipartikkeleita (kuva 22). Sen sijaan UV-valokuvassa kerroksessa näkyy selkeästi kulmikkaita partikkeleita, jotka ovat lasimaiselle smaltille tyypillisiä (kuva 23). Smalttikerroksen päällä on sininen, melko suuria atsuriittipartikkeleita sisältävä

kerros. Koska atsuriitti ja ultramariini olivat kalliita pigmenttejä, oli tavallista, että halvempaa sinistä, kuten smalttia, käytettiin alusmaalauksena niiden alla (Spring ym. 2005, 63).

Kuva 22. Poikkileikkausnäyte P4 päivänvalossa. Mikroskooppivalokuva, suurennos 200x.

Kuva 23. Poikkileikkausnäyte P4 ultravioletivalossa. Mikroskooppivalokuva, suurennos 200x.

Smaltin värin muuttuminen öljysideaineessa on tunnettu jo pitkään. Tähän on esitetty useita mahdollisia syitä. Smaltin taitekerroin on lähellä pellavaöljyn kerrointa ja koska smaltti on lasia, on arveltu, että iän myötä kellastuva öljy peittää sinisen värin alleen. Toisaalta värin muuttumisen on ajateltu johtuvan kaliumionien tai koboltti-ionien siirtymisestä smalttipartikkeleista sideaineeseen. (Mühlethaler & Thissen 1993, 116–118.)

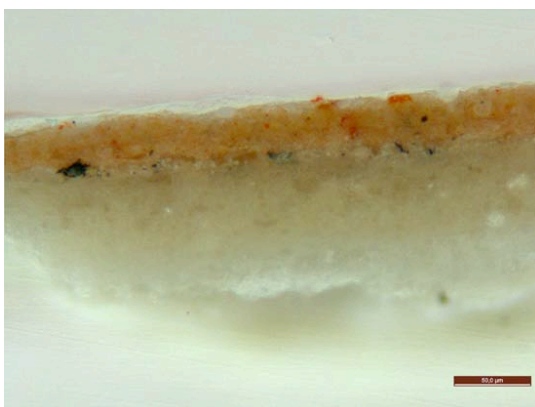
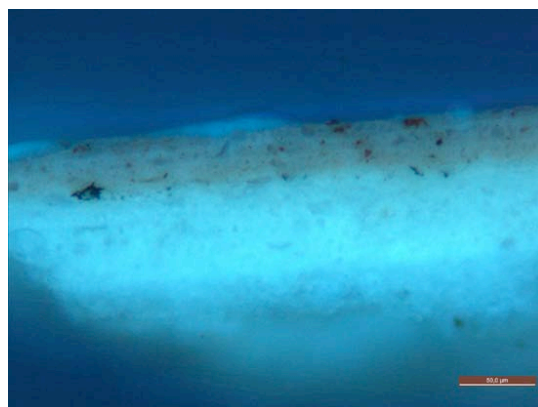
Ihonväri: XRF 12–13, P5

Ihonvärin alueella esiintyvät tärkeimmät alkuaineet ovat lyijy, elohopea ja rauta, joten värin voidaan päätellä koostuvan lyijyvalkoisesta, sinooperista ja raudan maaväreistä. Poikkileikkausnäyte P5 otettiin vaalealta ihoalueelta, jossa ei ollut varjostuksia. Näytteestä otetuista valokuvista voidaan erottaa ainakin kolme ihonväristä maalikerrosta, jotka ovat kaikki samanlaisia (kuvat 24 ja 25). Kerroksissa näkyy ainakin lyijyvalkoisen ja sinooperin partikkeleita.

Kuva 24. Poikkileikkausnäyte P5 päivänvalossa. Mikroskooppivalokuva, suurennos 200x.

Kuva 25. Poikkileikkausnäyte P5 ultraviolettivalossa. Mikroskooppivalokuva, suurennos 200x.

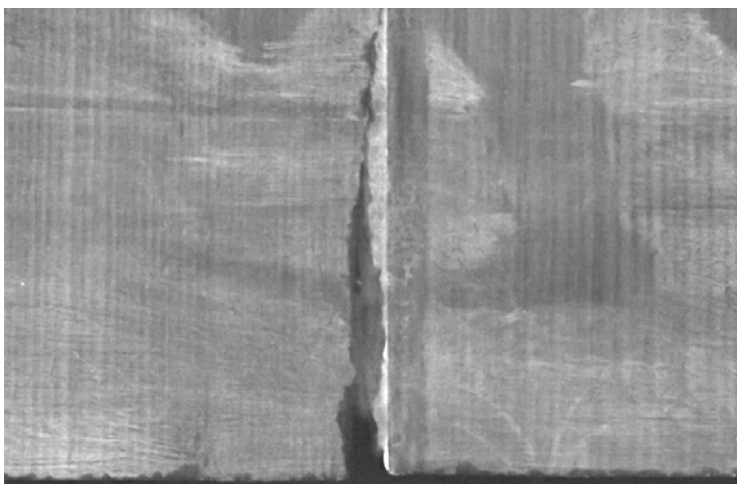
Vasemmanpuoleisen lankun oikean sivun alareuna liitoksen vieressä vaikuttaa reunasta tarkasteltuna hieman pehmeältä ja siitä puuttuu jonkin verran puuta (kuva 27). Tämä voi johtua siitä, että paneelin reunaan on ehkä jäänyt ohut kerros pintapuuta, joka on sydänpuuta pehmeämpää ja tuhohyönteisille houkuttelevampaa. Tammen pintapuuta on väriltään sydänpuuta vaaleampaa, mutta sitä, onko teoksessa pintapuuta, ei kuitenkaan voi varmistaa, sillä liitoksen ympäristöä ei näe tarkasti. Etupuoolella liitoksen päällä on laaja kittausta ja taustapuolella on lasikuituteippi.

Kuva 27. Vasemmanpuoleisesta lankusta puuttuu puuta. Yksityiskohta röntgenkuvasta.

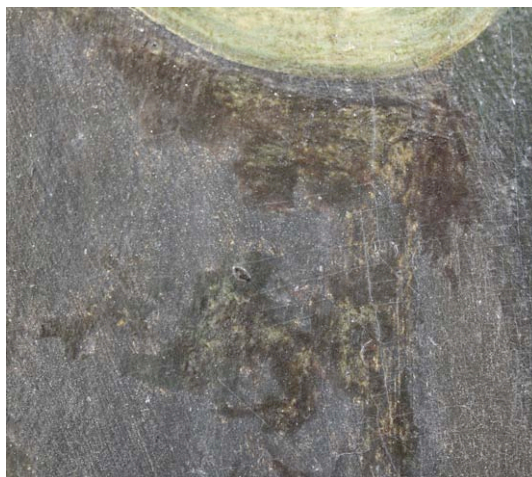
Kuva 32. Mustalla värialueella on puutoksia, joiden restauroinnit ovat väärän värisiä.

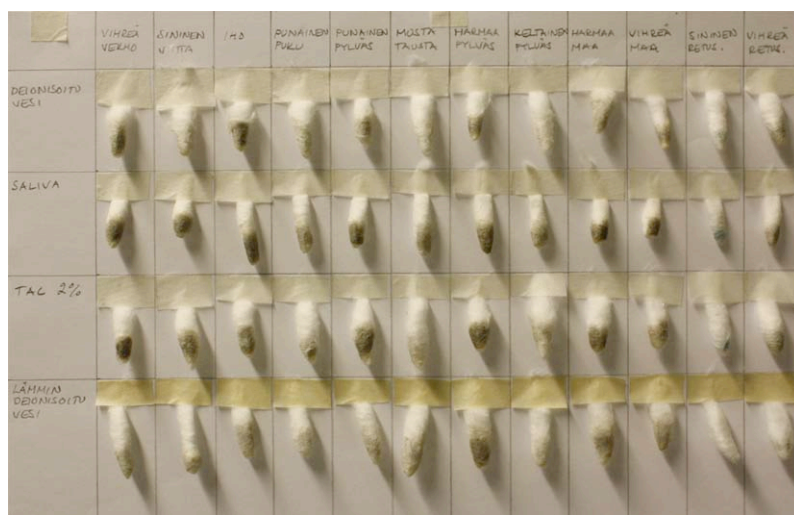
Kuva 35. Maalauksen eri värialueille tehty puhdistuskokeet, joissa sylki (saliva) ja triammoniumsitraatti (TAC) irrottivat likaa parhaiten.

Pinnassa olevan lian puhdistamista varten kokeilin lian irrottamista deionisoidulla vedellä, lämmitetyllä deionisoidulla vedellä, syljellä ja 2-prosenttisella triammoniumsitraatilla eri värialueilta (kuva 35). Kaikista tehokkaimmiksi lian irrottajiksi osoittautuivat sylki ja triammoniumsitraatti. Koska triammoniumsitraatti pitää vielä poistaa maalauksen pinnasta deionisoidulla vedellä, on sylki hellävaraisempi ja päätin käyttää sitä. Liitoksen alaosan restaurointimaalauksista lähti kaikilla kokeilluilla pintapuhdistusaineilla jonkin verran väriä. Restaurointimaalaukset ovat lakan päällä ja ne ovat pinnaltaan mattamaisia. On luultavaa, että niissä on ollut sideaineeseen huonosti sitoutunutta pigmenttiä, joka irtosi puhdistuskokeissa.

Puhdistin maalauksen pinnan syljellä kostutetuilla pumpulipuikoilla. Pinnasta irtosi likaa melko paljon ja kukin alue piti puhdistaa kahteen kertaan. Vaikka likaa irtosikin paljon, ei puhdistetun ja puhdistamattoman pinnan välillä näkynyt selkeää eroa. Ainoastaan tummilla alueilla väri syveni näkyvästi ja pinnasta poistui siinä oleva harmahtava huntu.

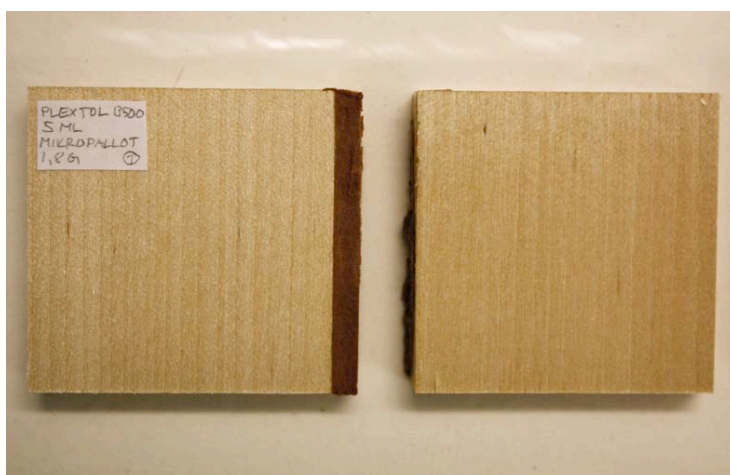
Kuva 39. Plextol® B500-liimalla ja fenolihartsimikropalloilla tehty täyttö tarttui melko hyvin vahaan ja täytön rikkoutuminen tapahtui suurelta osin täyttömässän sisältä.

Viiden vuorokauden kuluttua taivutin testikappaleita selvittääkseni liimatäytön vahvuuden ja tarttumisen vahapintaan. Koska käytössä ei ollut mitään mittalaitetta, vaan tein taivuttamisen käsin, voidaan kokeen tulosta pitää subjektiivisena arviona. Kokeen tuloksena voidaan todeta, että Lascaux 498 HV ja Plextol B500 toimivat parhaiten. Niillä tehdyt täytöt tarttuivat melko hyvin vahaan (kuva 39) ja olivat vahvimmat, mutta silti joustavat. Sampiliima ja Mowilith DMC2 eivät tarttuneet vahaan lainkaan ja DMC2:sta tehty täyttö oli lisäksi mureneva. Kylmä kalaliima ei myöskään tarttunut hyvin vahaan ja sen pintaan muodostui kova kalvo, joka esti täytön sisäosan kuivumista. Lascaux Medium for Consolidationin tarttuminen vahaan oli paras, mutta sen käyttöominaisuudet olivat huonot ja täyttö oli hauras, koska laihaan liimaan piti lisätä paljon täyteainetta, jotta massa ei olisi valuva. Tulokset on esitelty yksityiskohtaisemmin liitteessä 14.

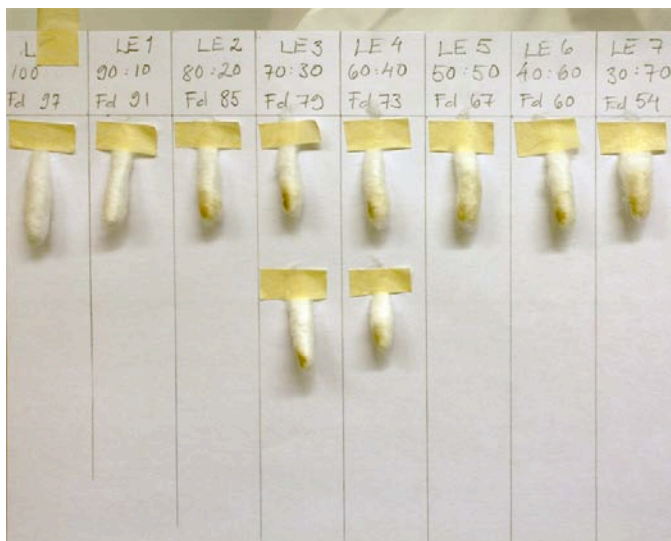
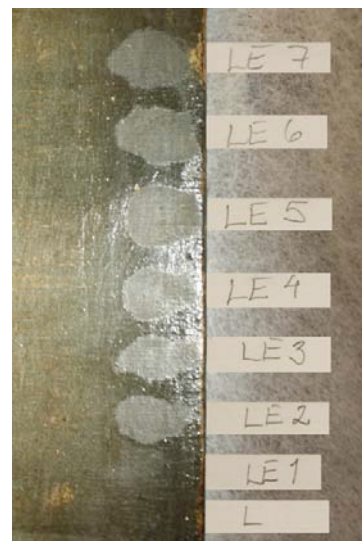
Kuva 41. Lakanpoistokokeet. Kahdella parhaaksi osoittautuneella liuotinseoksella kokeiltiin lakanpoistoa vielä ihonvärin alueella.

Kuva 42. Lakan liukoisuutta kokeiltiin maalauksen reunalla.

Pelkällä Ligroinilla ei lakkaa irronnut lainkaan. Jo 90:10 Ligroin-etanoliseos irrotti lakkaa vähän. Hyviksi osoittautuivat 70:30 ja 60:40 seokset, jotka irrottivat lakkaa nopeasti

irrottamatta kuitenkaan maalipinnasta alkuperäistä pigmenttiä. Kokeilin varmuuden vuoksi vielä polaarisempia seoksia. En havainnut niissä suurta eroa tehokkuuden osalta, mutta myöskään ne eivät irrottaneet koealueelta pigmenttiä. Valitsin lakanpoistoon toimiviksi osoittautuneista liuotinseoksista poolittomamman, 70:30-seoksen, jonka liukoisuusparametrit ovat f_d 79, f_p 7 ja f_h 14. Liukoisuusparametriensa perusteella tämä seos osuu Teasin liukoisuuspyramidilla öljysideaineen liukoisuusalueen ulkopuolelle (Horie 2010, 415), joten se on todennäköisesti maalipinnalle varsin turvallinen.

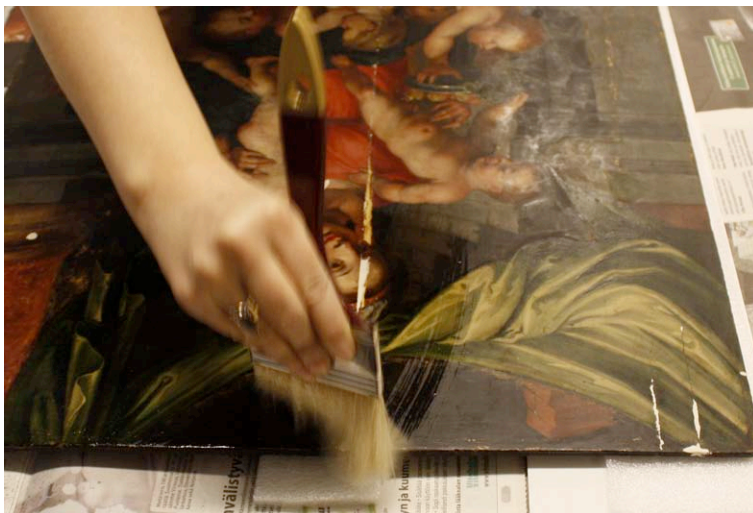
Kuva 47. Lakkaus kyllästi maalauksen värit ja toi esiin uusia yksityiskohtia.

Kittausten jälkeen tein maalaukselle välilakkauksen. Koska maalauksen pinta oli niin kuiva, päätin valita välilakkaukseen dammarhartsista tehdyn lakan (25-prosenttinen Shellsol® A:ssa), jonka levitin maalauksen pinnalle siveltimellä (kuva 47). Lakka kyllästi maalauksen värit hyvin ja antoi huomattavasti syvyyttä. Tummallalla tausta-alueella olevista raunioista tuli näkyviin sellaisia yksityiskohtia, joita ei aiemmin erottunut lainkaan. Kuiva maalipinta imi lakkaa kaikilla värialueilla suunnilleen yhtä paljon ja lakkapinnasta tuli tasainen ja sopivan kiiltävä. Lakka sai kuivua kohdepoistimen alla viikon ajan ennen restaurointimaalausten aloittamista.

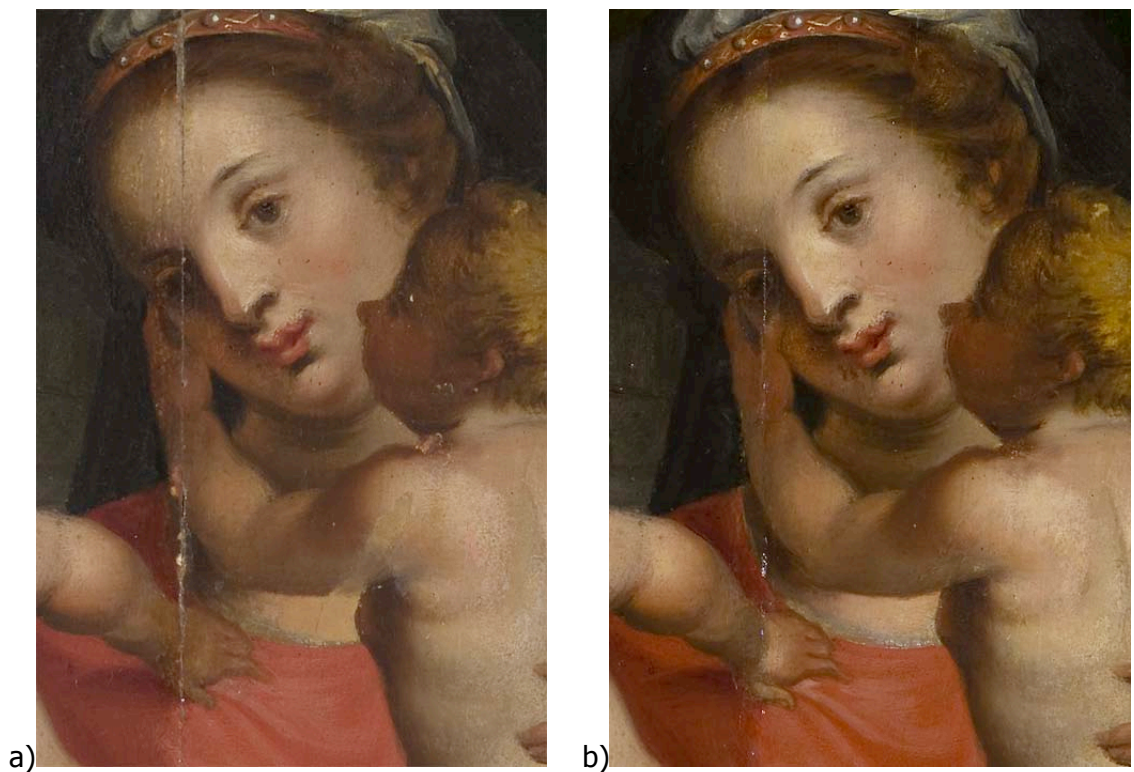
Kuva 49. Naisen kasvot ja sylissä olevan puton olkapää a) ennen konservointia ja b) restaurointimaalausten jälkeen.

Tein restaurointimaalaukset (kuvat 48 ja 49) pääasiassa Mowilith 20 -sideaineella ja kuivapigmenteillä. Sideaine valmistettiin liuottamalla kymmenen grammaa Mowilith 20 -hartsia sataan millilitraan etanolia (Etax A) ja lisäämällä vielä 5 millilitraa 1-metoksi-2-propanolia. 1-metoksi-2-propanolin tarkoitus on hidastaa etanolin haihtumista, jolloin restaurointimaali ei kuivu paletilla niin nopeasti. (Cove 2010, 77.) Tumman taustan vaurioalueilla Mowilithilla ja kuivapigmenteillä oli vaikea saada riittävän läpikuultavaa, mutta kuitenkin tummaa sävyä. Käytinkin näihin alueisiin lopulta kuivapigmenttejä MS2A-hartsissa (25 prosenttia Shellsol A:ssa).

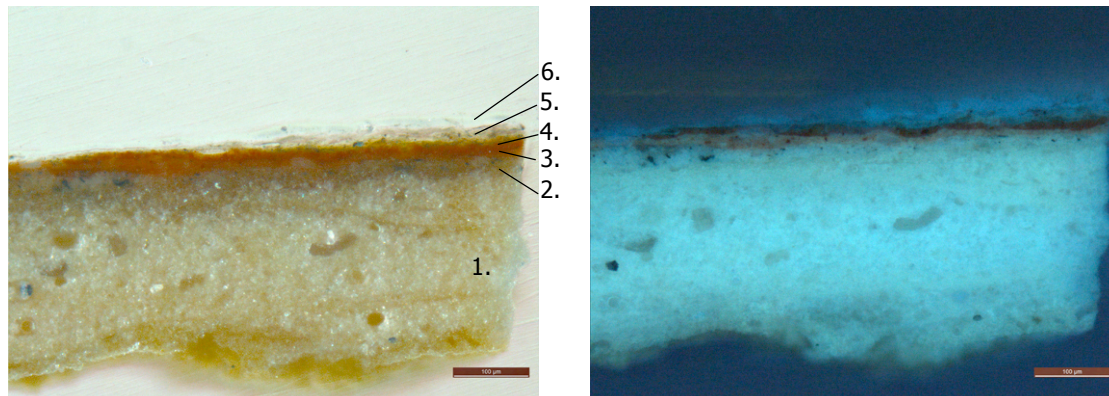
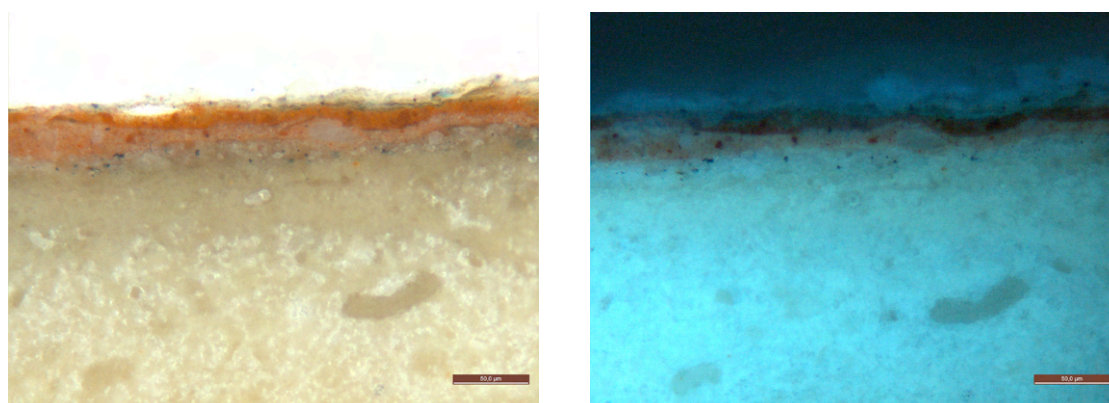
T-010311-1-P1

Näyte on punaisen pylvään alueelta maalauksen oikeasta reunasta.

1. Pohjustus, joka sisältää liitua eläinliimasideaineessa, ainakin kolme kerrosta.
2. Runsaasti öljysideainetta sisältävä harmahtavanvaalea imprimatuurakerros, jossa on vähän lyijyvalkoista sekä mustia pigmenttipartikkeleita.
3. Vaaleamman punainen maalikerros, jossa on lyijyvalkoista ja oranssinpunaisia sekä joitakin tummempia pigmenttipartikkeleita. Oranssinpunaiset partikkelit ovat luultavasti lyijymönjää. Kerroksessa voi olla myös raudan maaväriä, mutta sen partikkeleita ei selkeästi erotu.
4. Tummemman punainen maalikerros, jossa on runsaasti oranssinpunaisia pigmenttipartikkeleita, luultavasti lyijymönjää. Läpikuultavat tummemmat partikkelit voivat olla orgaanista lakkapigmenttiä.
5. Vanhempaa ja voimakkaasti kellastunutta lakkaa, jossa näyttäisi olevan myös joitakin pigmenttipartikkeleita. Lakka fluoresoi UV-valossa.
6. Lakkakerros, joka fluoresoi UV-valossa.

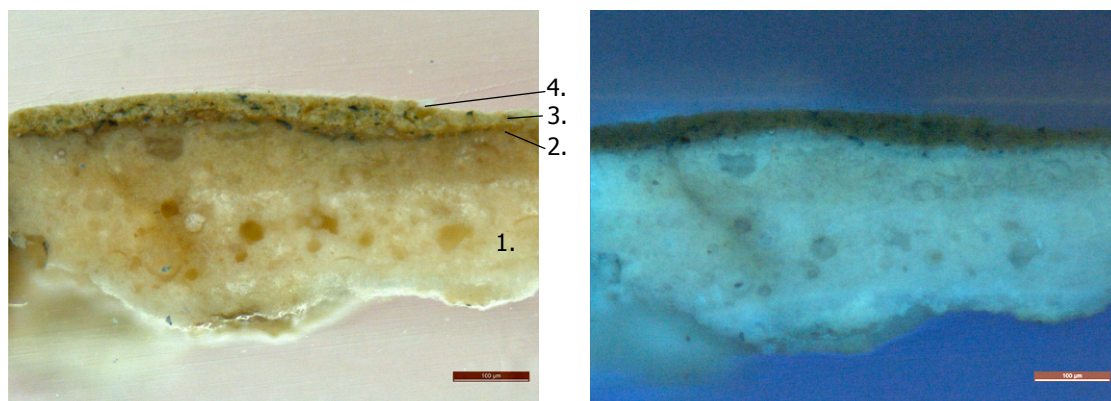
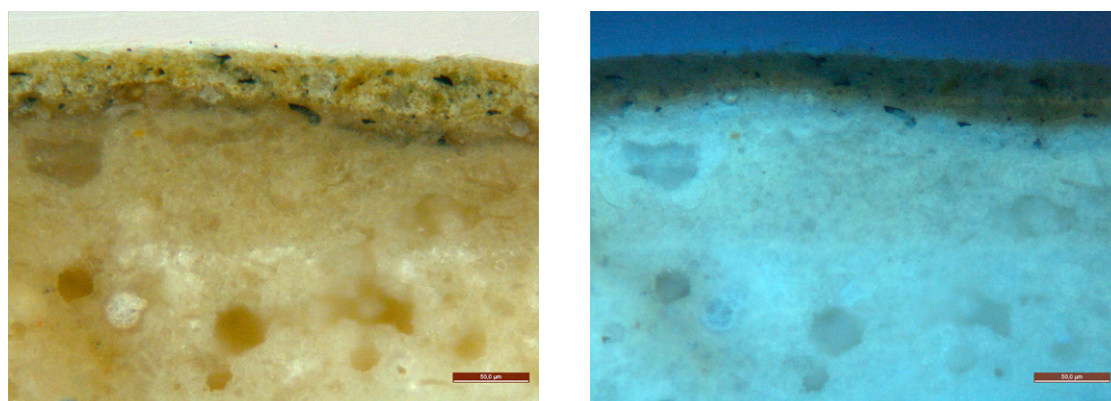
T-010311-1-P2

Näyte on vaaleanvihreästä kohdasta verhon alueelta maalauksen vasemmasta yläkulmasta.

1. Pohjustus, joka sisältää liitua eläinliimasideaineessa, ainakin kolme kerrosta
2. Runsaasti öljysideainetta sisältävä harmahtavanvaalea imprimatuurakerros, jossa on vähän lyijyvalkoista sekä mustia pigmenttipartikkeleita
3. Vaaleanvihreä maalikerros, joka sisältää todennäköisesti verdigris'tä, lyijytinakeltaista, lyijyvalkoista sekä joitakin mustia pigmenttipartikkeleita
4. Lakkakerros, joka fluoresoi UV-valossa

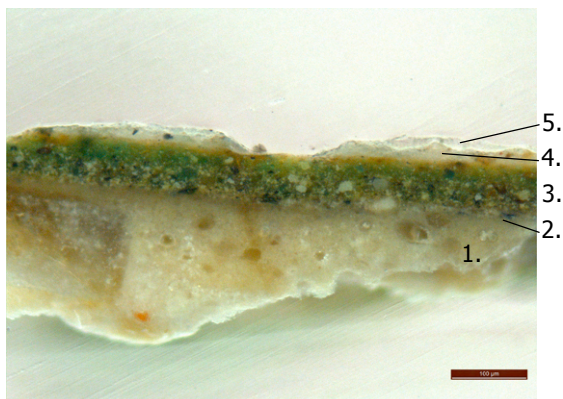
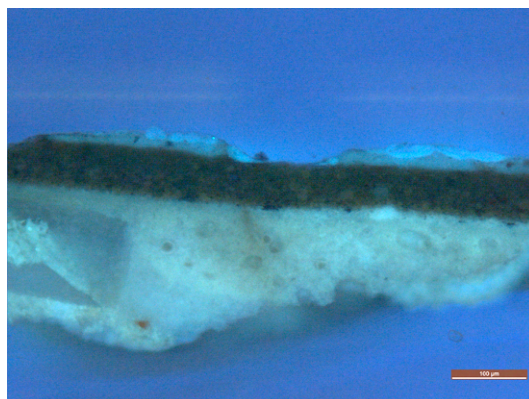
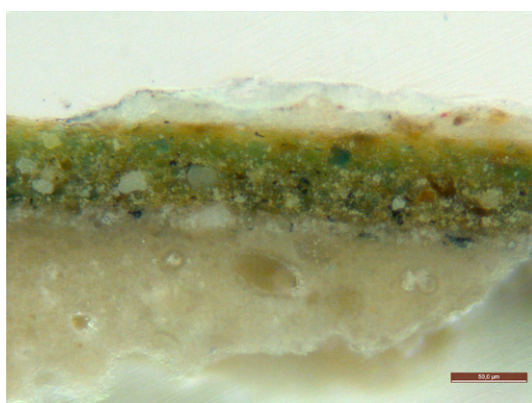
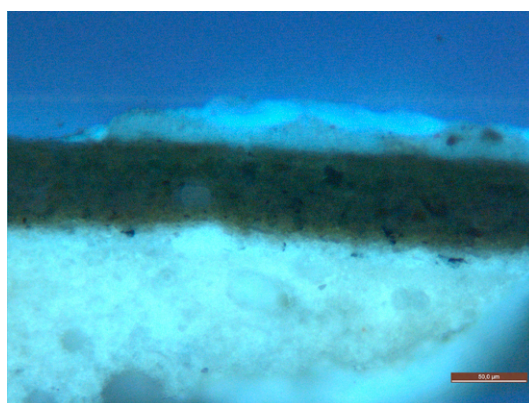
T-010311-1-P3

Näyte on tummanvihreästä kohdasta verhon alueelta maalauksen vasemmasta yläkulmasta.

1. Pohjustus, joka sisältää liitua eläinliimasideaineessa, ainakin kaksi kerrosta
2. Runsaasti öljysideainetta sisältävä harmahtavanvaalea imprimatuurakerros, jossa on vähän lyijyvalkoista sekä mustia pigmenttipartikkeleita
3. Kaksi tummanvihreä maalikerrosta, joista alempi sisältää todennäköisesti verdigris'tä, lyijytinakeltaista, lyijyvalkoista, jotakin mustaa pigmenttiä sekä joitakin punaisen pigmentin partikkeleita. Ylempi kerros on läpikuultavampi ja siinä on pääasiassa vihreitä partikkeleita. Tämän kerroksen yläosa on ruskehtava. Näiden kerroksien välillä ei voi erottaa aivan selkeää rajaa.
4. Läpikuultava vaalea kerros, jossa on paljon sideainetta ja joitakin pigmenttipartikkeleita
5. Kaksi UV-valossa fluoresoivaa lakkakerrosta

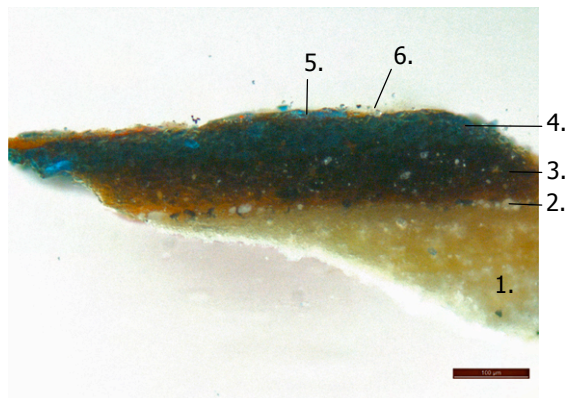
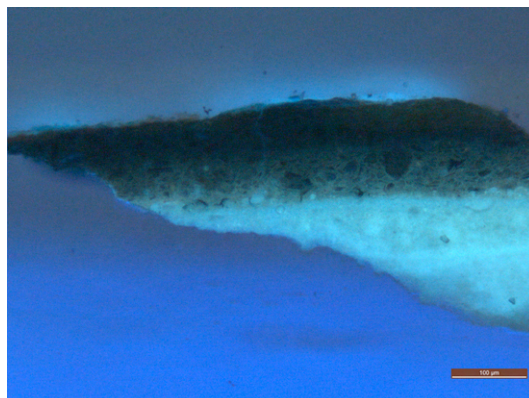
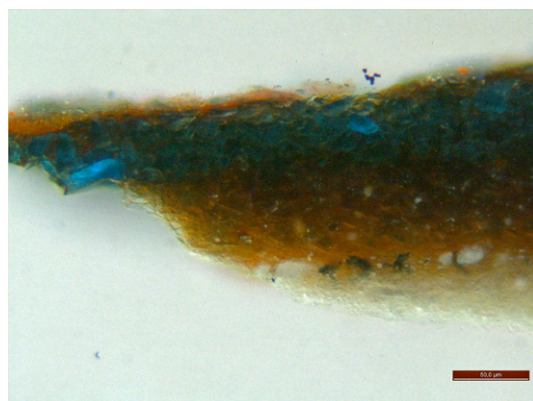
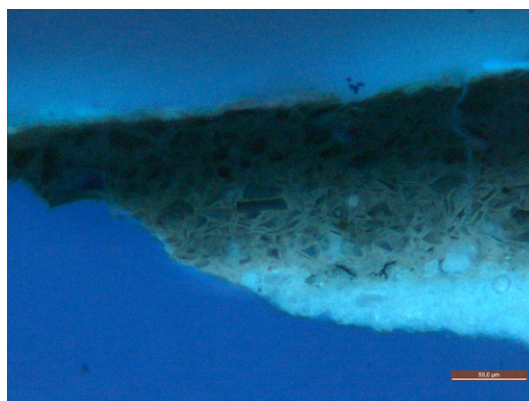
T-010311-1-P4

Näyte on tummansinisen viitan alueelta maalauksen keskiosasta liitoksen vierestä.

1. Pohjustus, joka sisältää liitua eläinliimasideaineessa, ainakin kaksi kerrosta
2. Runsaasti öljysideainetta sisältävä harmahtavanvaalea imprimatuurakerros, jossa on vähän lyijyvalkoista sekä mustia pigmenttipartikkeleita
3. Paksu maalikerros, jossa värinsä menettänyttä smalttia ja voimakkaasti kellastunutta öljyä
4. Paksu maalikerros, jossa atsuriittia
5. Runsaasti öljysideainetta sisältävä kerros, jossa atsuriittipartikkeleita, mahdollisesti lasuuri
6. Lakkakerros, joka fluoresoi UV-valossa

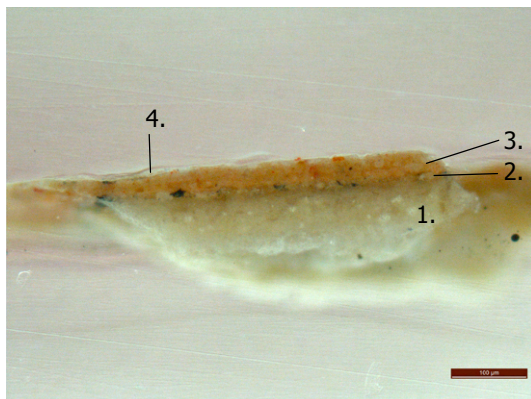
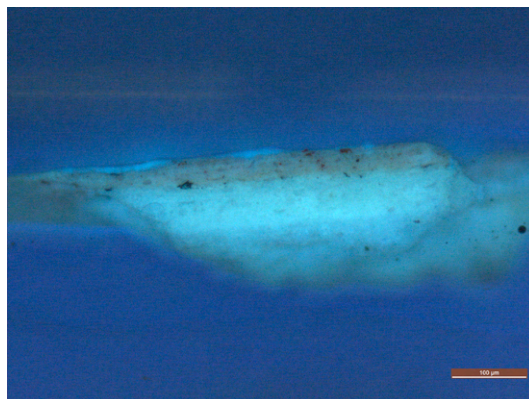
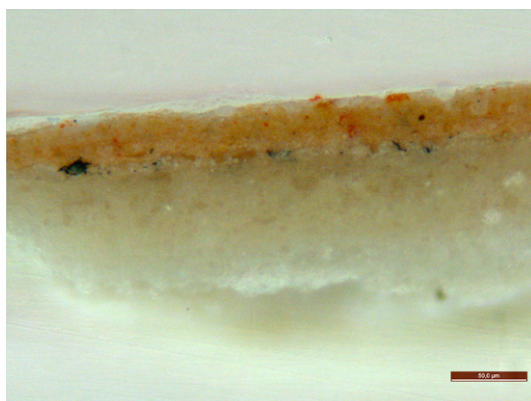
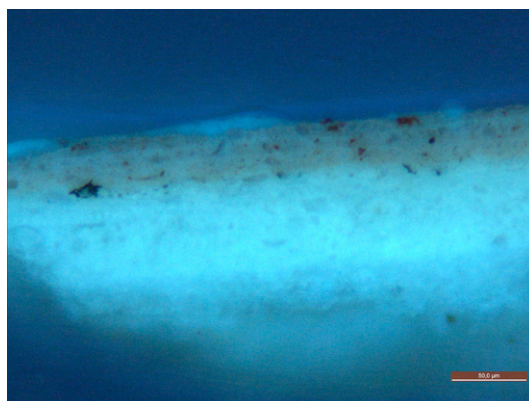
T-010311-1-P5

Näyte on ihonväriseltä alueelta maalauksen keskiosasta liitoksen vierestä.

1. Pohjustus, joka sisältää liitua eläinliimasideaineessa, ainakin kaksi kerrosta
2. Runsaasti öljysideainetta sisältävä harmahtavanvaalea imprimatuurakerros, jossa on vähän lyijyvalkoista sekä mustia pigmenttipartikkeleita
3. Ainakin kolme ihonväristä maalikerrosta, joissa on lyijyvalkoista, sinooperia sekä mahdollisesti raudan maavärejä. Keskimmäisessä kerroksessa on myös yksi tumma pigmenttipartikkeli
4. Lakkakerros, joka fluoresoi UV-valossa

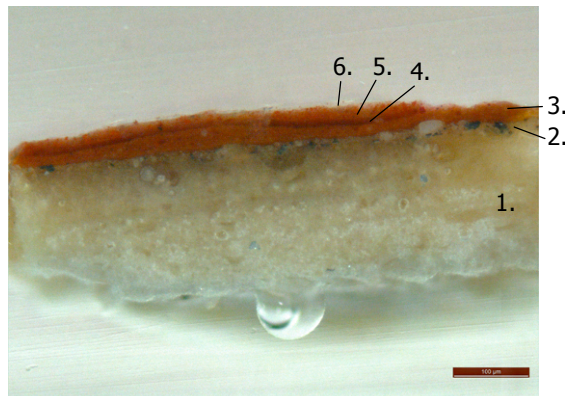
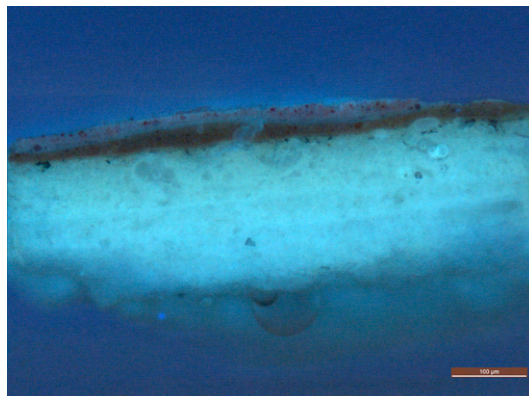
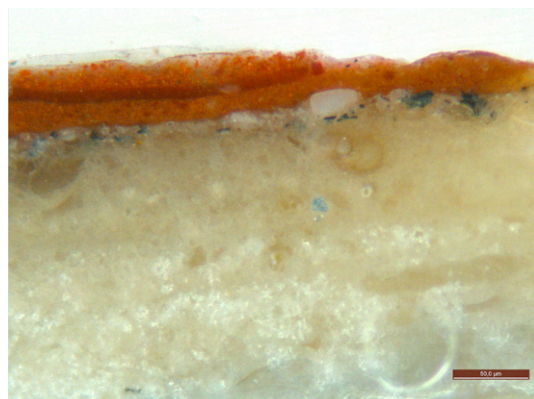
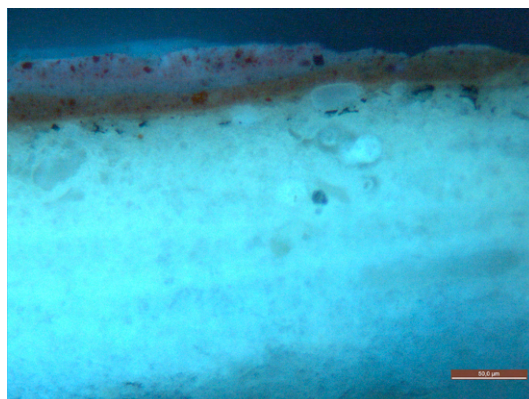
T-010311-1-P6

Näyte on naisen punaisen puvun alueelta maalauksen keskiosasta liitoksen vierestä.

1. Pohjustus, joka sisältää liitua eläinliimasideaineessa, mahdollisesti kolme kerrosta
2. Runsaasti öljysideainetta sisältävä harmahtavanvaalea imprimatuurakerros, jossa on vähän lyijyvalkoista sekä mustia pigmenttipartikkeleita

4. Orgaanista lakkapigmenttiä sisältävä lasuuri
5. Toinen punainen maalikerros, jossa on runsaasti sideainetta ja joka on läpikuultavampi. Kerroksessa näkyy suurempia punaisia partikkeleita sekä tummempia läpikuultavia, todennäköisesti orgaanisen lakkapigmentin partikkeleita. Kerros fluoresoi UV-valossa eri tavoin kuin toinen punainen kerros (3.), joten kerrokset sisältävät ainakin jossain määrin eri pigmenttejä. Röntgenfluoresenssimittausten perusteella alueella olisi sinoopera ja todennäköisesti myös lyijymönjää, mutta on vaikea tarkkaan sanoa mitä on missäkin kerroksessa.

6. Lakkakerros, joka fluoresoi UV-valossa

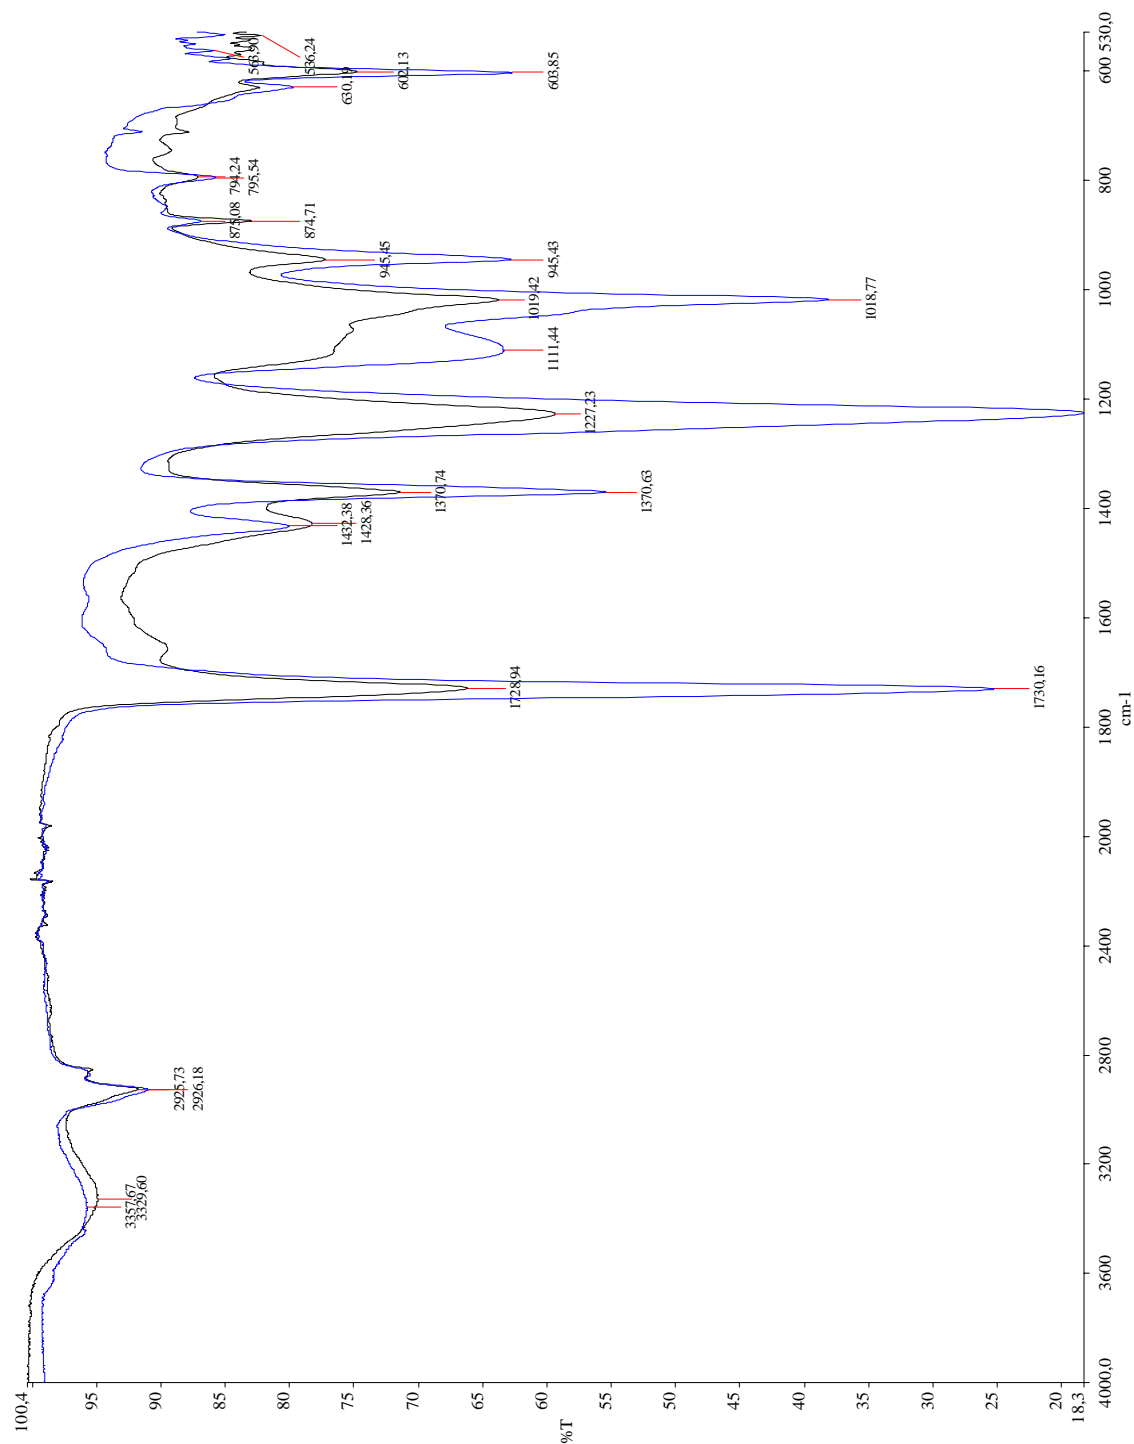
4. Liitoksen liima, näyte F4

Maalauksen liitoksen liiman materiaali haluttiin selvittää, koska sillä oli vaikutusta paneelin osien irrottamisesta tehtävään päätökseen. Liitoksen alaosassa liimaa oli selvästi näkyvillä ja siitä otettiin näyte (F4) infrapunaspektrin ajamista varten. Liiman materiaalista oli sen ulkonäön perusteella jo ennakkokäsitys ja kun näytteestä ajettua spektriä verrattiin polyvinyyliasetaattipohjaisen (PVAc) liiman referenssispektriin, oli vastaavuus hyvä (kuva 4 liitteessä 13). Näin ollen käytetty liima voitiin tunnistaa PVAc-pohjaiseksi.

Musta viiva: liitoksen liimasta otetusta näytteestä ajettu spektri

Sininen viiva: PVAc-liiman referenssispektri

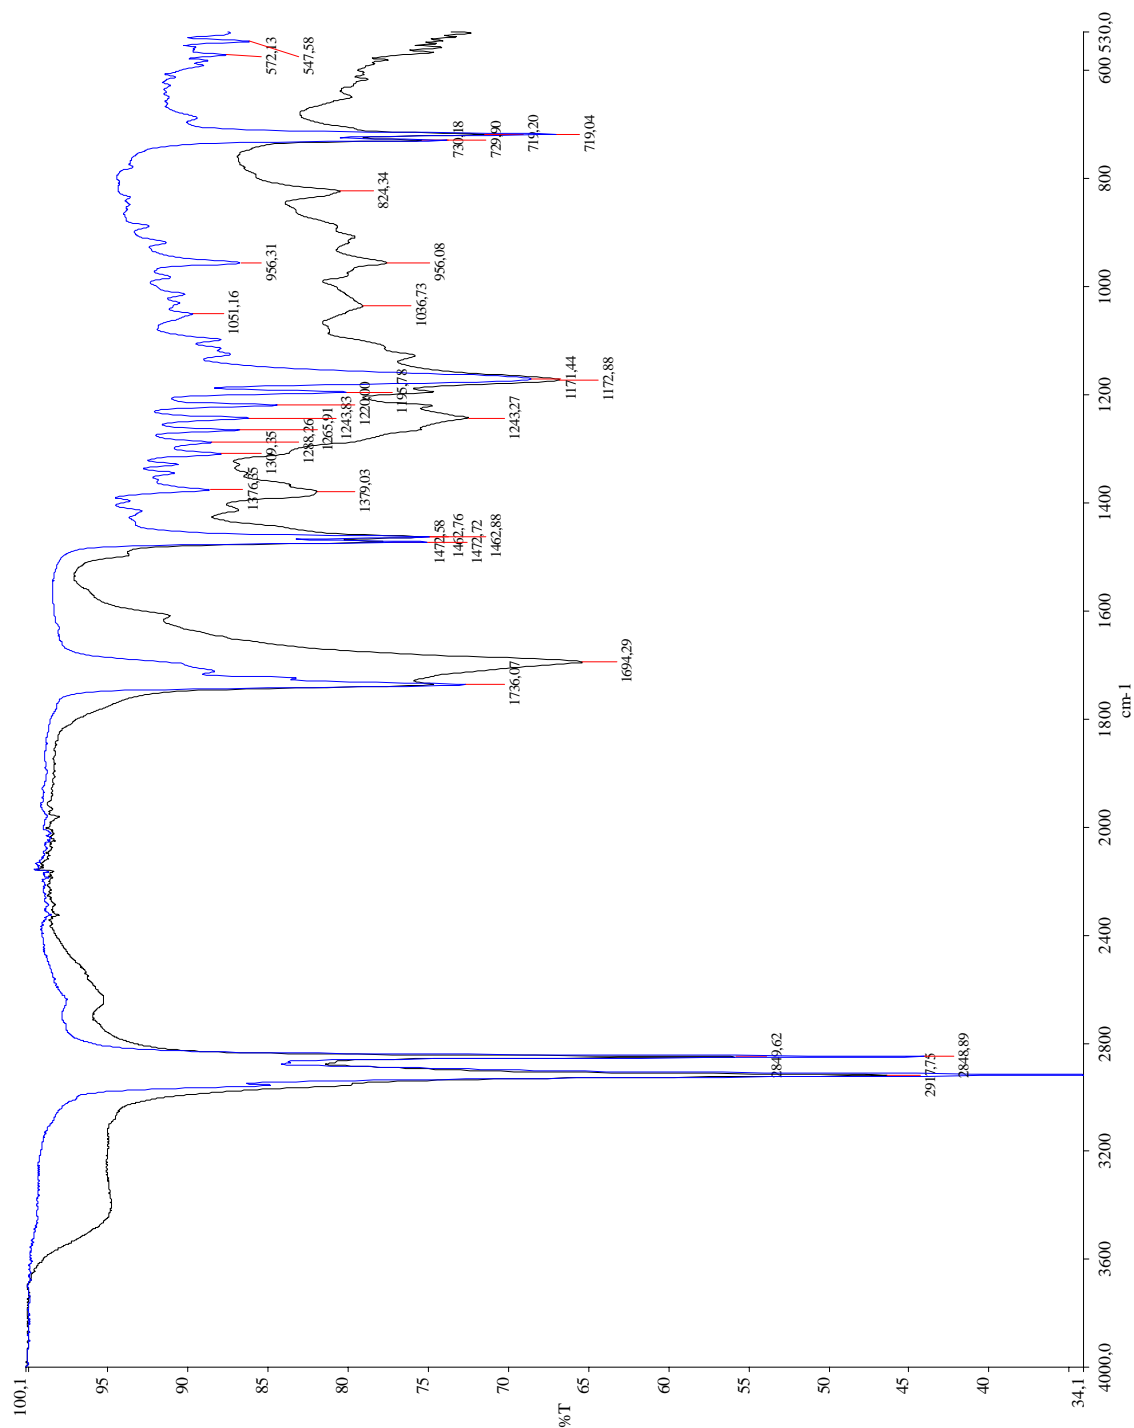
5a. Liitoksen alaosan täyttö, näyte F5

Musta viiva: liitoksen alaosan täytöstä otetusta näytteestä ajettu spektri

Sininen viiva: mehiläisvahan referenssispektri
